## Baumuntersuchungsbericht

Eingehende Untersuchung des Stammfußes einer Winterlinde, die unmittelbar neben dem Grundstück Glückaufstraße 179 in Georgsmarienhütte steht und bei Baumaßnahmen massive Wurzelschäden erlitten hat.

Untersuchung durchgeführt am 05. September 2013

06. September 2013

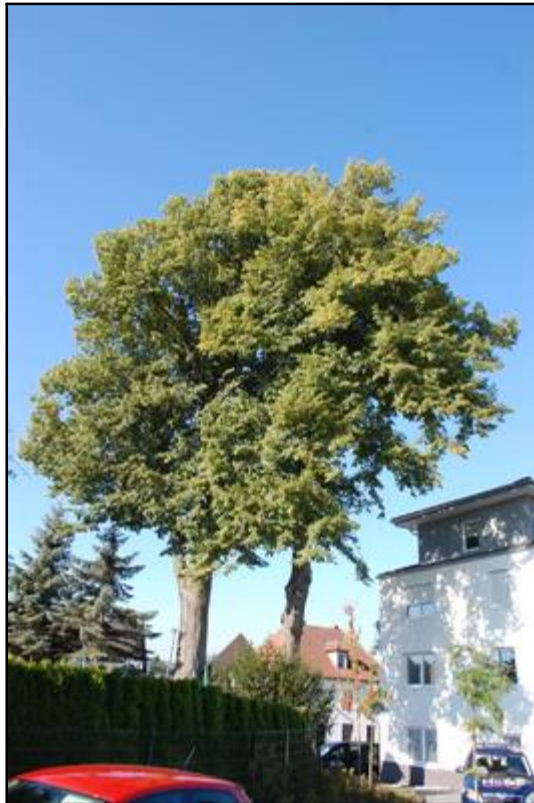
Gesamtansicht der zwei Ortsbild prägenden Alt Linden, die auf Grund ihres Engstandes einen gemeinsamen Kronenmantel ausgebildet haben.

Entlang der Westseite des Stammfußes beider Linden ist in jüngster Vergangenheit eine Parkplatzzufahrt gebaut worden. In westlicher Richtung schließt sich der Neubau eines mehrstöckigen Wohnhauses an.

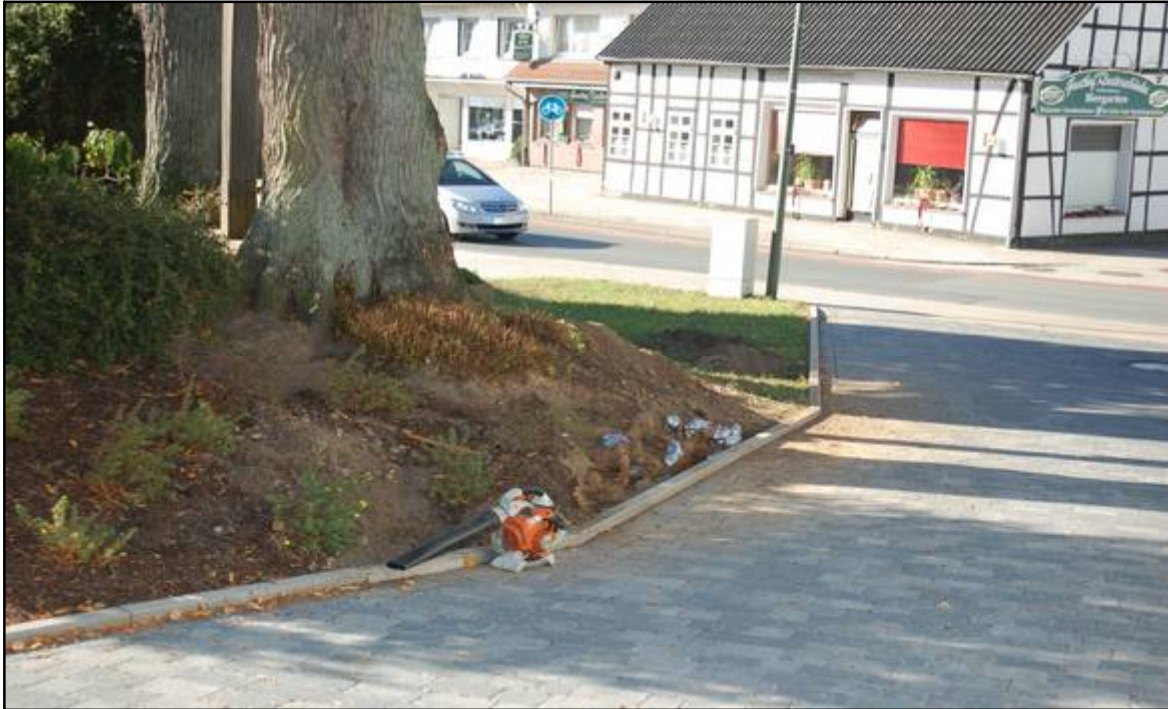
Entlang des Stammfußes der nördlicheren der beiden Linde ist es im Zuge der Bau-  
maßnahmen in einem Abstand zum Stammfuß von 1,30 bis 1,50 Metern zu massiven  
Wurzelkappungen ehemals oberflächennah abstreifender Wurzelstempel, Stark-, Grob-  
und Feinwurzeln gekommen.

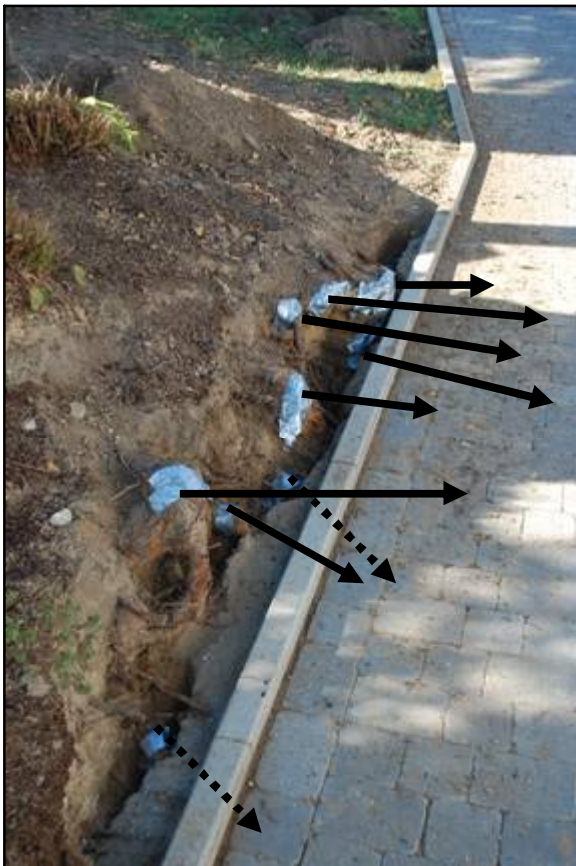
Die neu errichtete Zufahrt liegt unterhalb der  
ehemaligen Erdanschlusshöhe der alten  
Schotterzufahrt. Auf einem Teilabschnitt von  
fünf Metern wurden bis in eine Tiefe von 0,30  
m zwei Wurzelstempel sowie sieben ehemals  
oberflächennah abstreifende Starkwurzeln  
gekappt. Zudem wurden zwei weitere Stark-  
wurzelausläufer einbetoniert. Da der Wege-  
aufbau etwa 30 cm beträgt ist davon auszu-  
gehen, dass auch diese zwei Starkwurzeln  
gekappt wurden. Um den Umfang der Wurzel-  
kappungen deutlicher erkennen zu können, hat  
der Unterzeichner die gekappten Wurzeln  
mittels Silberband markiert. Die schwarzen  
Pfeile dokumentieren den ehemaligen Wuchs-  
verlauf der gekappten Wurzeln.

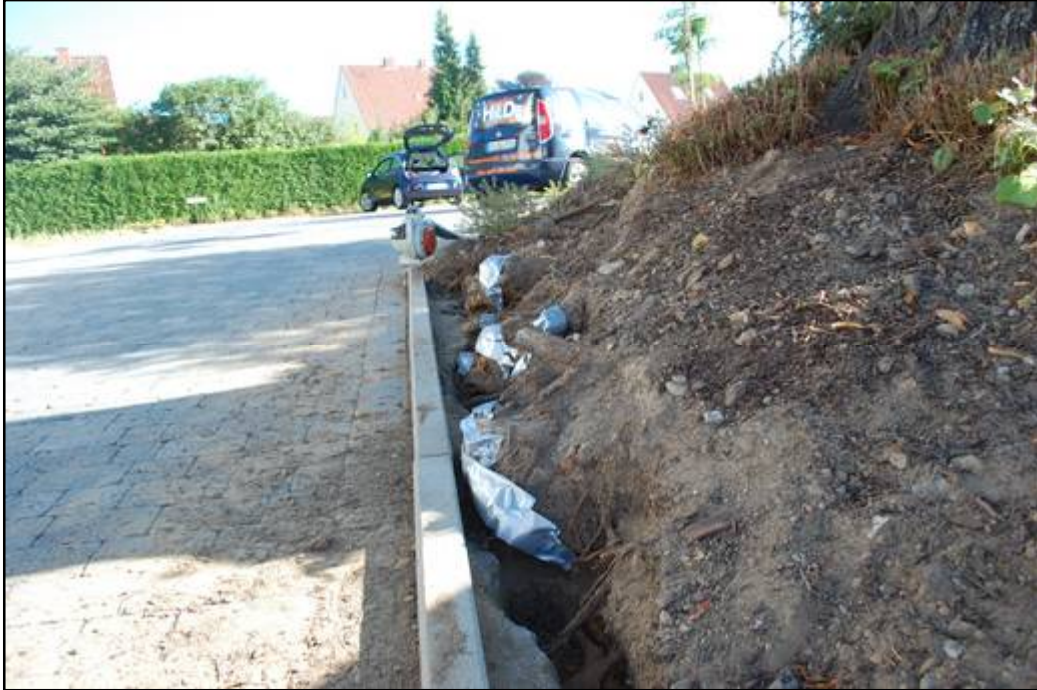
Detailansicht des Umfangs der Wurzelkappungen sowie der ehemals oberflächennahen Ausrichtung aller gekappten Wurzeln in diesem Abschnitt. Steil abfallend ausgebildete Wurzelstränge, die auf eine weitere Wurzelebene in größerer Tiefe hinweisen, sind nicht zu erkennen.

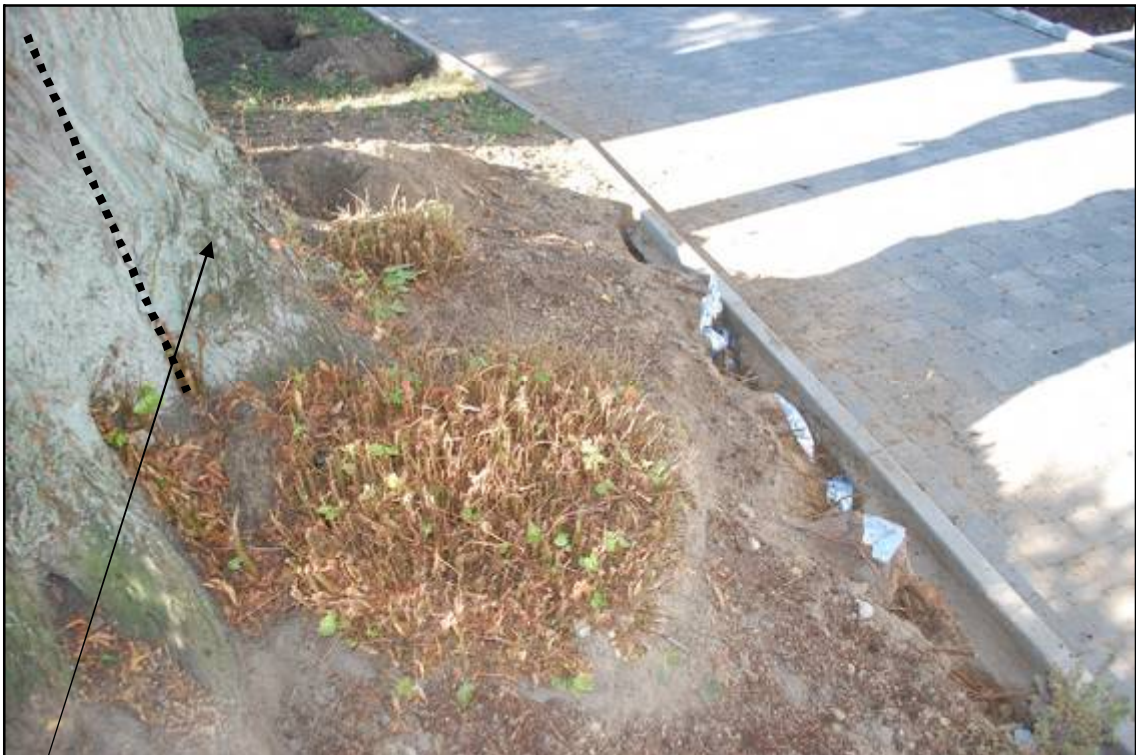
Deutlich zu erkennen ist der auffallend kräftige, vom eigentlichen Stamm separierte Hauptwurzelauftrieb, der sich in drei Wurzelanläufe aufgliedert, deren Wurzelverlängerungen sämtlich Richtung West ausgebildet waren. Die Wurzelkappungen erfolgten in einem Abstand von 1,30 bis 1,50 m zum Stammfuß.

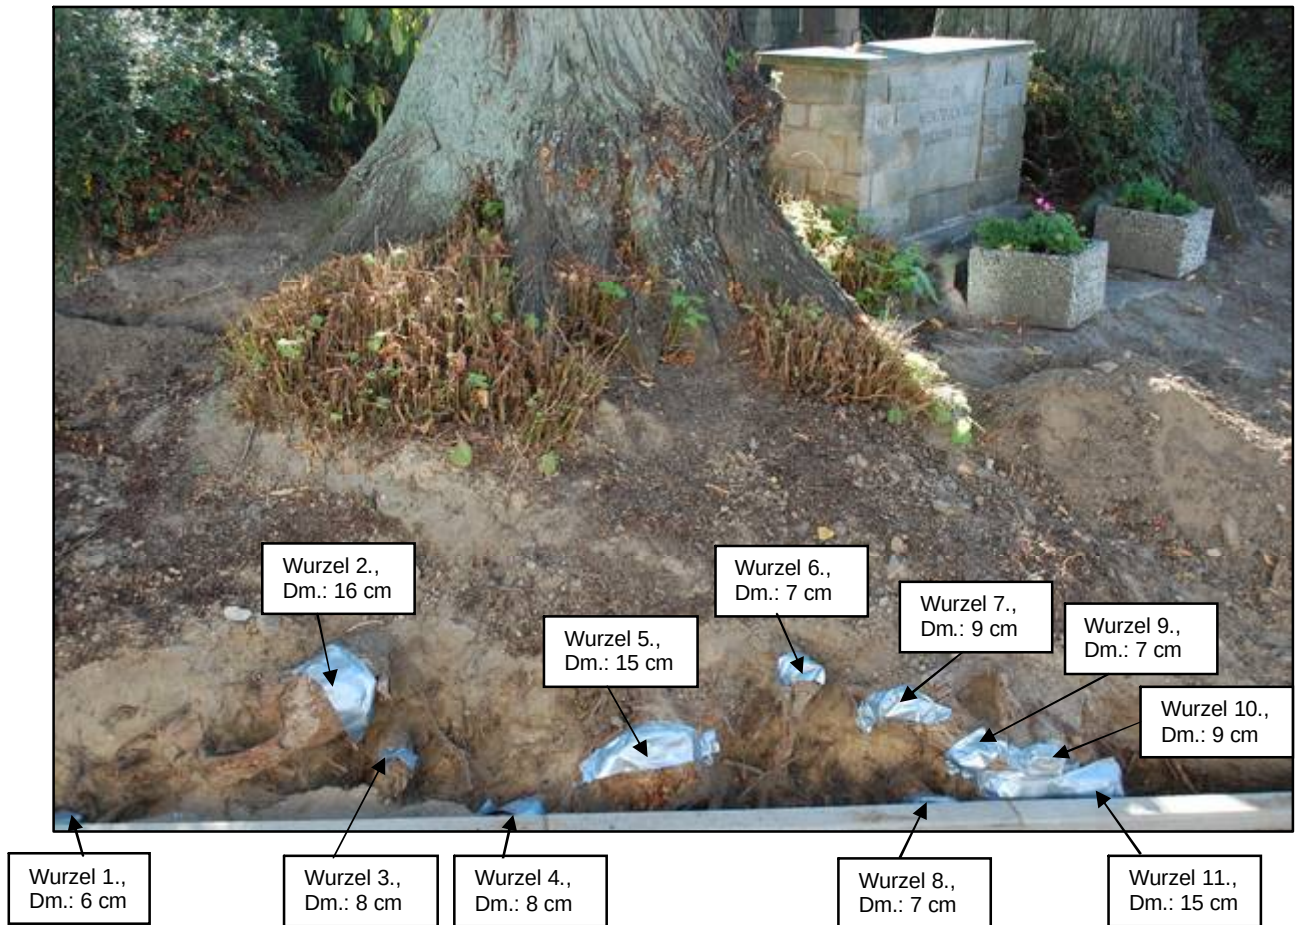
Bis in eine Tiefe von 0,30 Metern konnten zwei gekappte Wurzelstempel, sieben gekappte Starkwurzeln sowie zwei einbetonierte, mit hoher Wahrscheinlichkeit gekappte Wurzelstränge festgestellt werden.

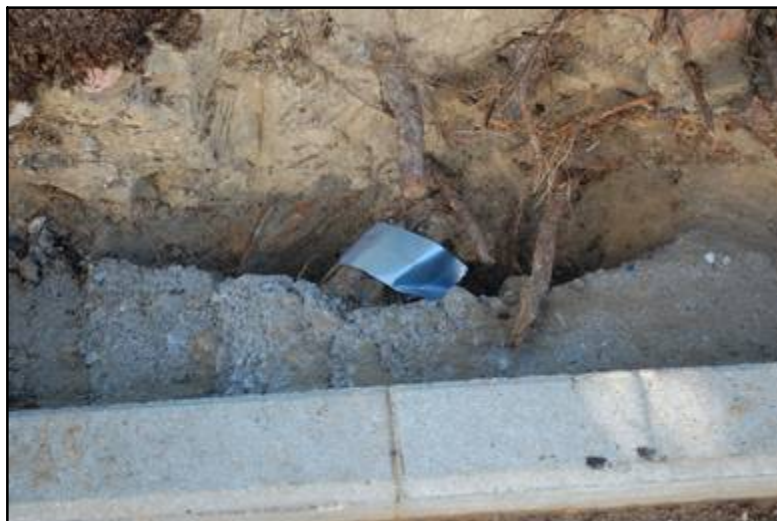
Einbetonierte Starkwurzel Nr. 1

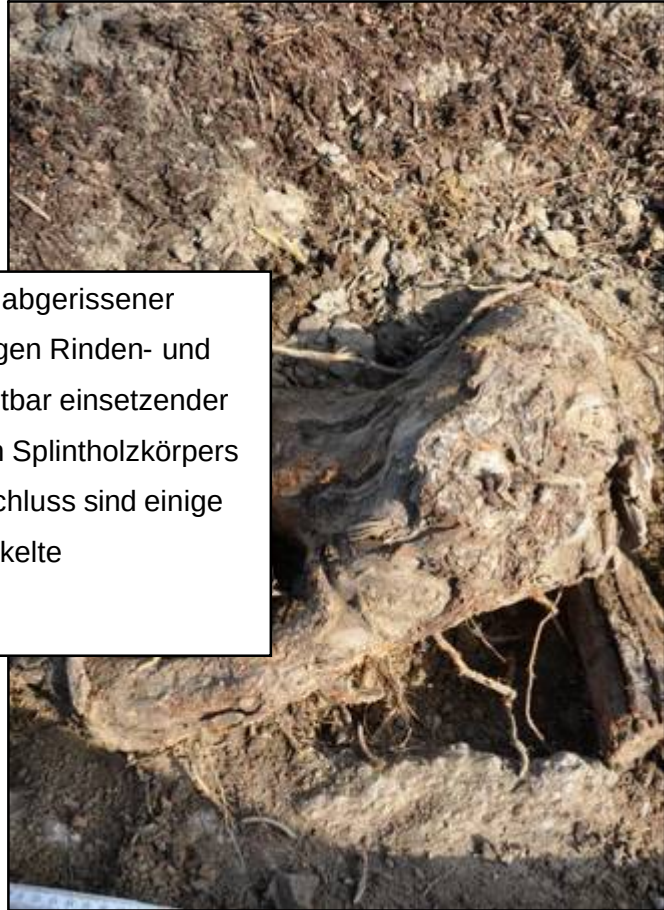
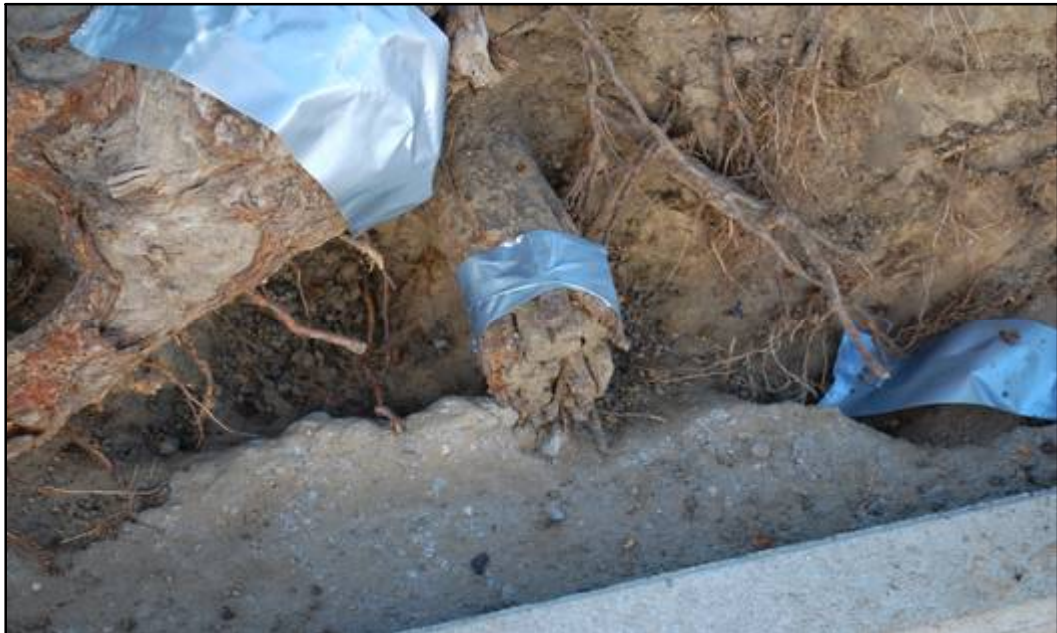
Starkwurzelstempel Nr. 2 mit abgerissener Starkwurzel sowie großflächigen Rinden- und Splintholzschäden sowie sichtbar einsetzender Zersetzung des beschädigten Splintholzkörpers des Wurzelstempels. Im Anschluss sind einige gekappte, waagrecht entwickelte Grobwurzelstränge

Starkwurzel Nr. 3 mit einem Durchmesser von etwa acht Zentimetern. Auffallend ist die Lage und Position aller gekappten Wurzeln, die mit ihrer waagerechten, oberflächennahen Ausrichtung darauf hinweisen, dass sich standortbedingt der überwiegende Teil des Wurzelkörpers (incl. der statisch relevanten Wurzeln) auf dieser Stammfußseite in geringer Bodentiefe befunden hat.

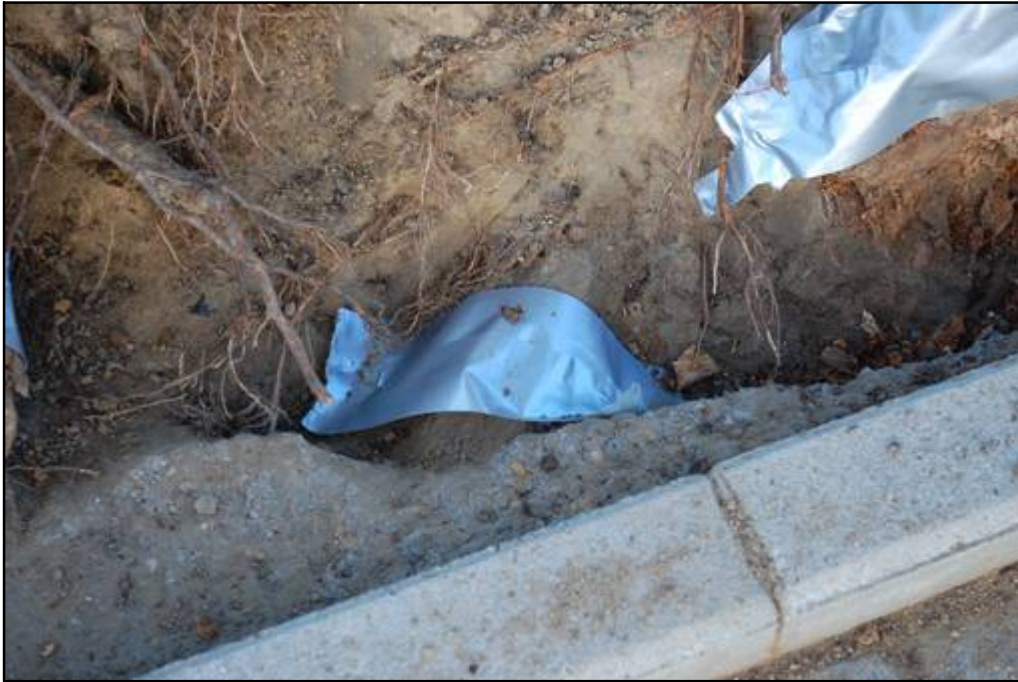
Einbetonierte Starkwurzel Nr. 4

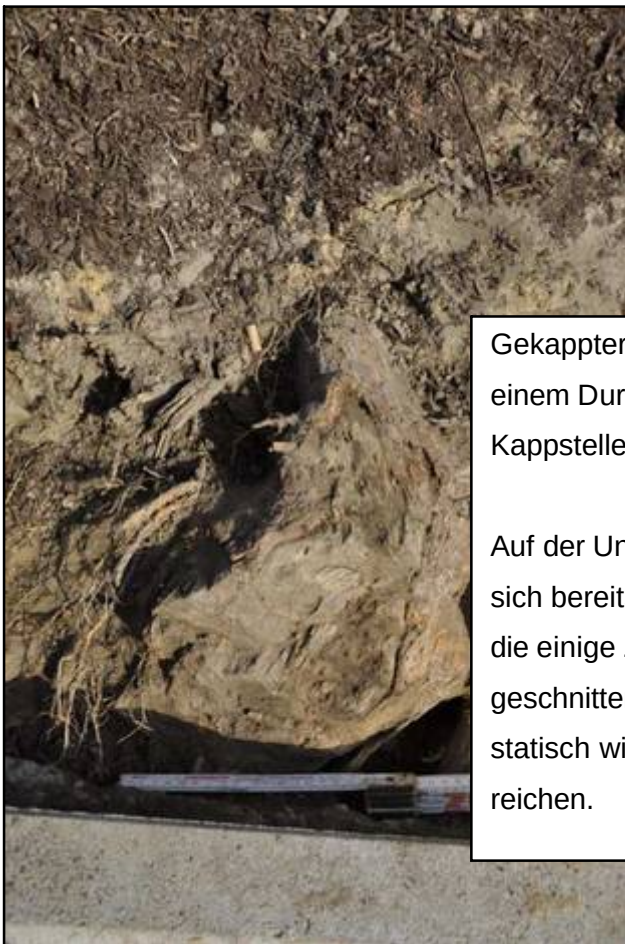
Gekappter Hauptwurzelstempel Nr. 5 mit einem Durchmesser von 15 cm an der Kappstelle.

Auf der Unterseite der Kappstelle zeigen sich bereits einsetzende Fäulnismuster, die einige Zentimeter weit in den aufgeschnittenen Holzkörper dieses ehemals statisch wichtigen Wurzelstempel hinein reichen.

| Empfehlung<br>baumpflegerischer<br>Maßnahmen | <p><b><u>Fällung der wurzelgekappten Linde.</u></b></p> <p>Die Fällung kann hierbei in der kommenden Fällperiode (November 2013) erfolgen, wenn im Laufe der nächsten zwei Wochen ein Kronensicherungsschnitt durchgeführt wird, der zu einer Einkürzung der aktuell hoch aufgeasteten Krone der wurzelgekappten Linde um 30 % führt.</p> <p>Die aktuell noch im Kronenschutz der zu fällenden Linde stehende Nachbarlinde ist an die durch die Fällung entstehende Kronenfreistellung anzupassen. Hierzu ist der Kronenmantel der Nachbarlinde in seiner Gesamtheit um 20 % auf zahlreich vorhandene Zug- und Seitenäste abzusetzen. Der Kronenmantel ist abzurunden. Die Kronenverseilungen sind auf ihre Funktionsfähigkeit zu überprüfen. Die vorgenannten Maßnahmen sind zeitgleich mit dem Kronensicherungsschnitt an der wurzelgekappten Linde im Laufe der nächsten zwei Wochen durchzuführen.</p> |

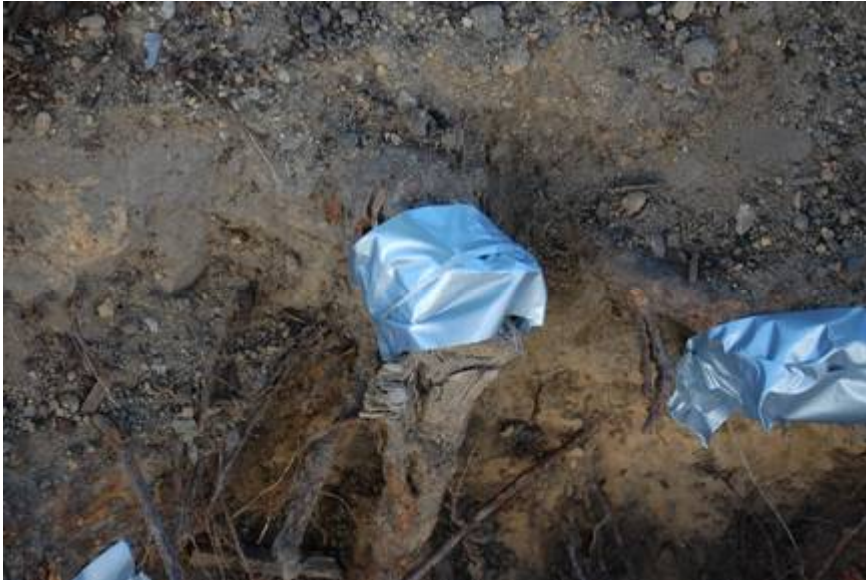
Gekappte Starkwurzel Nr. 7 mit einem Durchmesser von etwa 7 cm.

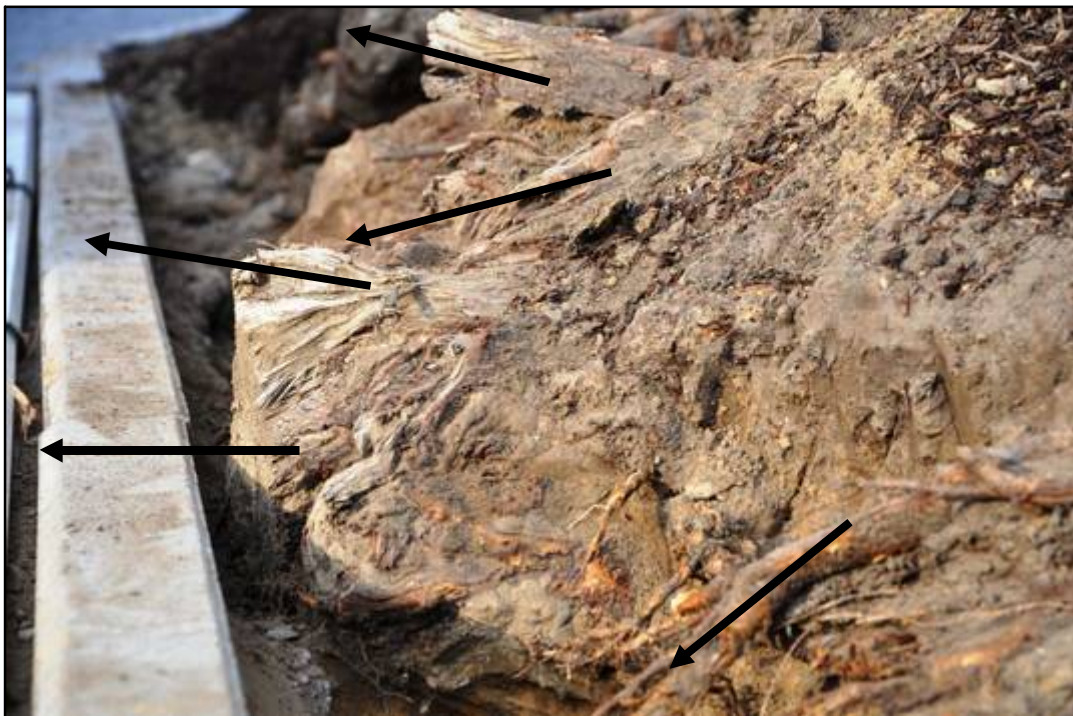
Parallel zum Verlauf der Kantensteine passend abgesägter Hauptwurzelstempel Nr. 10, an dem die Starkwurzelstränge Nr. 7, Nr. 8, Nr. 9 sowie Nr. 11 holzbiologisch eingebunden waren. Hauptwurzelstempel in unmittelbarer Verlängerung des breiten, dominanten Stammfußstempels. Auch bei diesem Wurzelstempel ist die ausschließlich waagerechte Ausbildung der Starkwurzeln im ehemals obersten Bodenhorizont deutlich ablesbar.

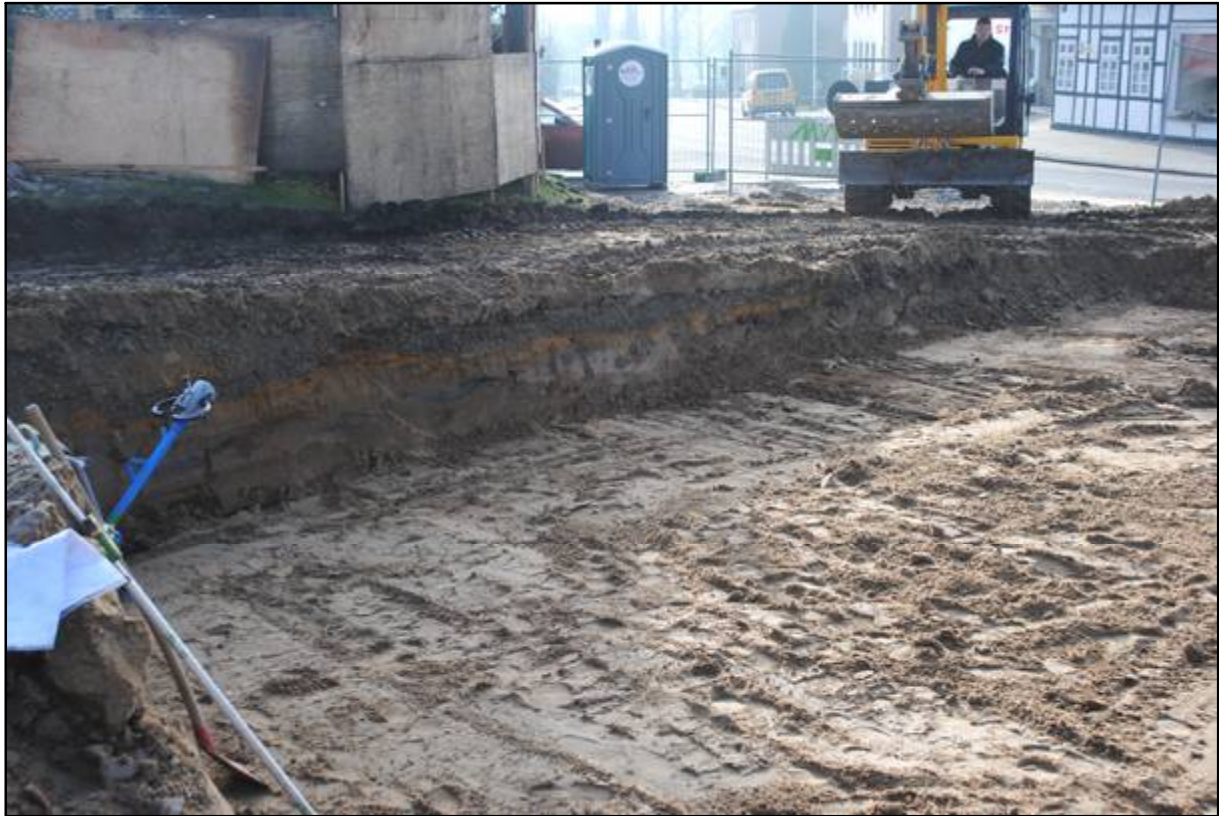
In einer Aufnahme, die Frau Schulte Hillen dem Unterzeichner übermittelt, ist das Bodenprofil in etwa fünf Metern Abstand zum westseitigen Stammfuß der Linde zu erkennen. Auffallend ist, dass sich im Bodenprofil (in tieferen Bodenschichten) keine Starkwurzverlängerungen oder –kappstellen zeigen, so dass davon auszugehen ist, dass sich der überwiegende Anteil der statisch relevanten Haltewurzeln in geringer Tiefe befunden haben muss.

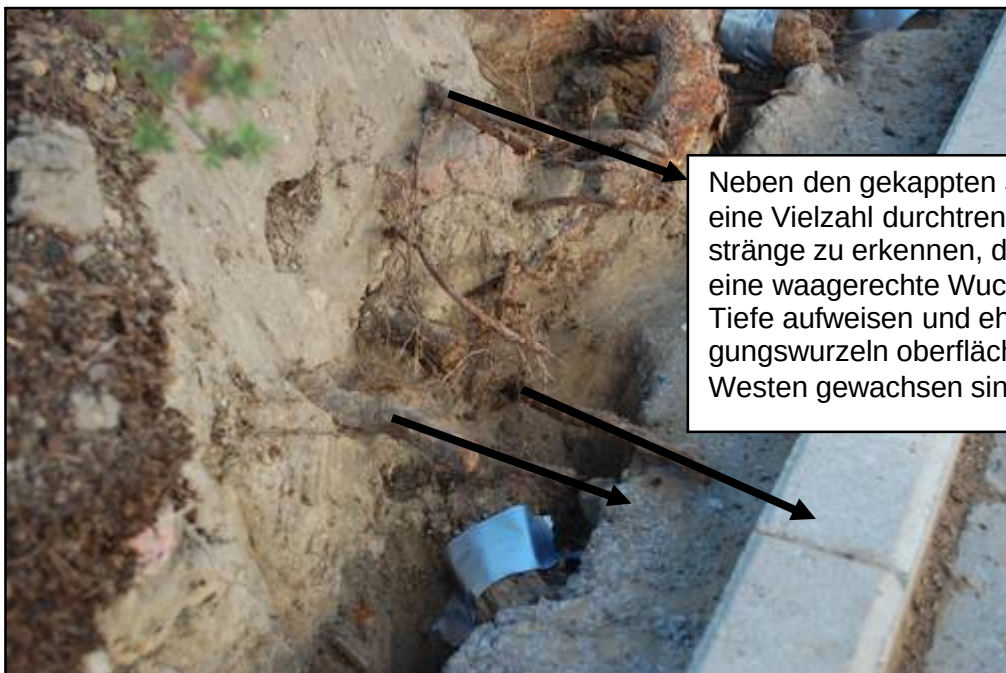
Neben den gekappten Starkwurzeln sind eine Vielzahl durchtrennter Grobwurzelstränge zu erkennen, die ebenfalls sämtlich eine waagerechte Wachsauslage in geringer Tiefe aufweisen und ehemals als Versorgungswurzeln oberflächennah Richtung Westen gewachsen sind.

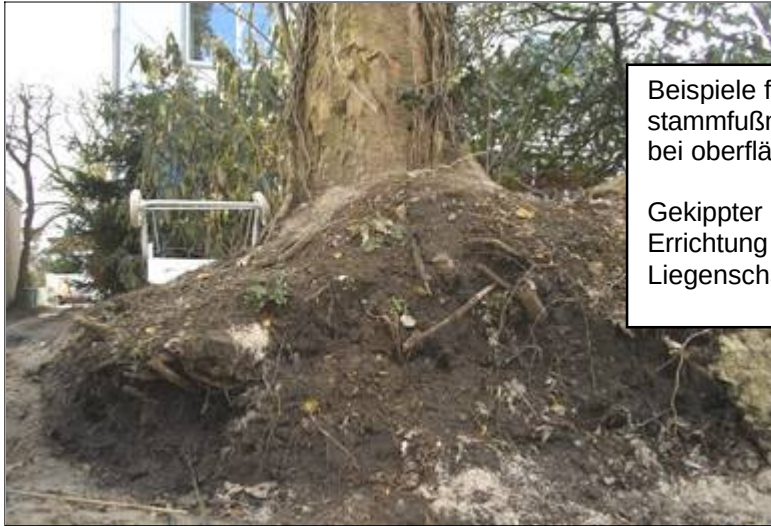
Gekippter Bergahorn etwa zwei Jahre nach Errichtung einer PKW Zufahrt auf einer Liegenschaft der UNI Osnabrück.

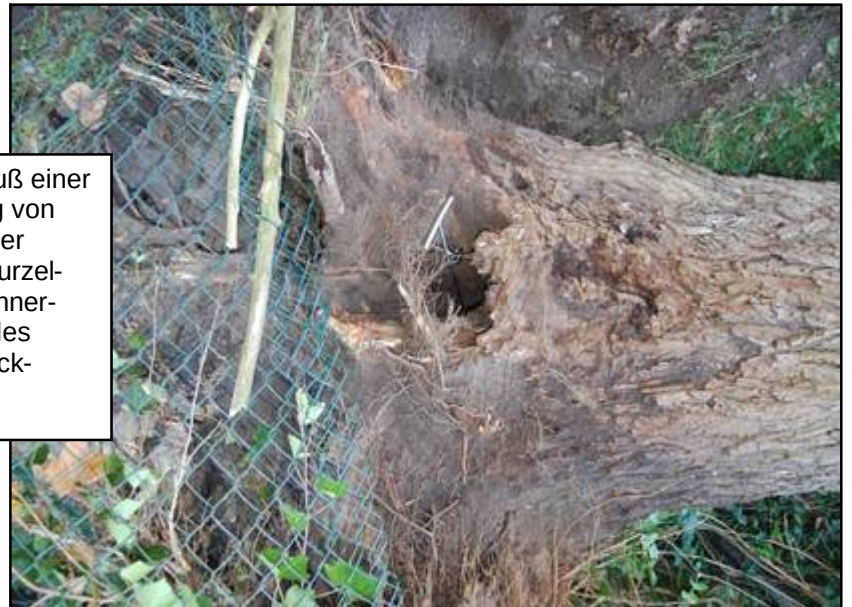
Gekippter sowie tief eingefaulter Stammfuß einer Pappel etwa 15 Jahre nach Durchführung von Wegebaumaßnahmen in etwa einem Meter Abstand zum Stammfuß. Die nach der Wurzelkappung entstandene Wurzelfäulnis hat innerhalb weniger Jahre zu einer Zersetzung des Restwurzelskörpers sowie einer tiefen Stockfäulnis durch den Hallimaschpilz geführt.

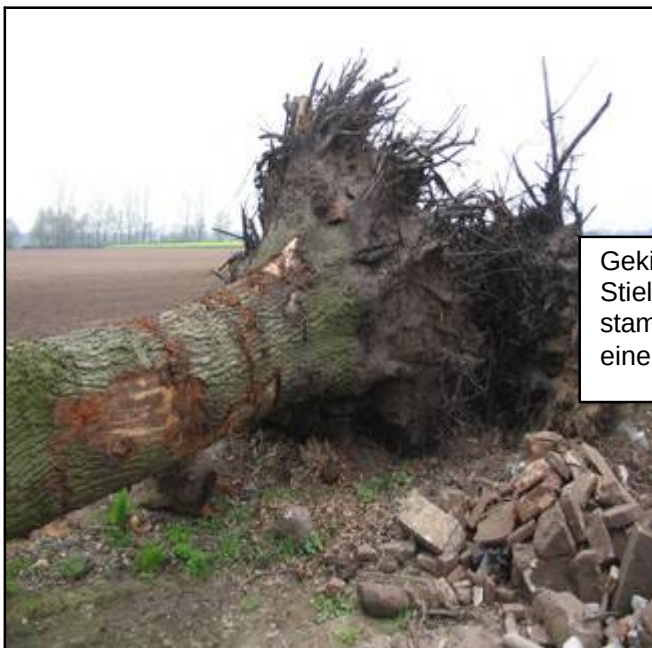
Gekippter Wurzelteller einer flach wurzelnden Stiel – Eiche im Emsland, etwa zehn Jahre nach stammfußnaher Wurzelkappung zur Errichtung einer Hallenzufahrt.
