# **Gutachten**

**über die Grundstückswertminderung,**

**eines Lindenbaumes,**

**an der Glückaufstraße 176**

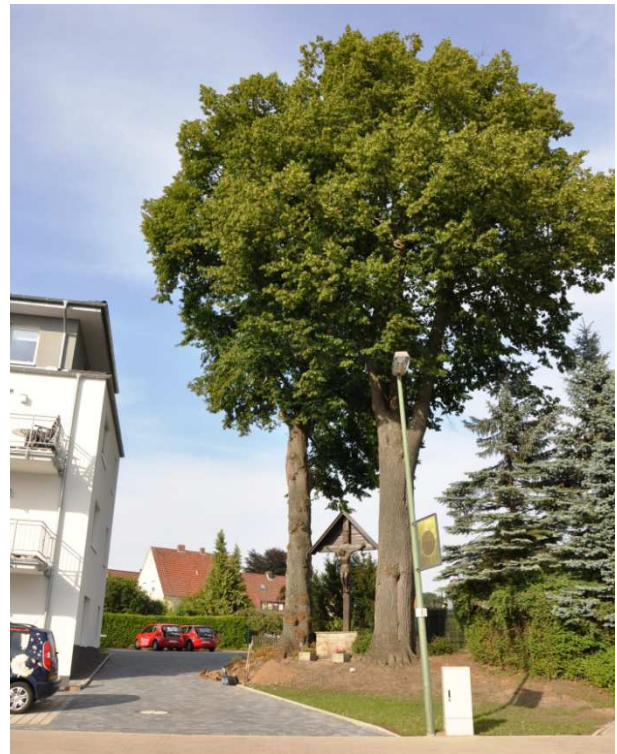
Auf der Skizze rechts sind die Abstände des Lindenbaumes zur äußeren Bordsteinkante dargestellt.

Die Abstände vom Lindenbaum 1 zum Bordstein liegen zwischen 1,40 bis 2,30 m Entfernung.

Aus den oben aufgeführten Gründen reduzieren sich die Abstände der Wurzelbeschädigungen zum Lindenbaum 1 auf etwa 1,00 bis 1,90 m.

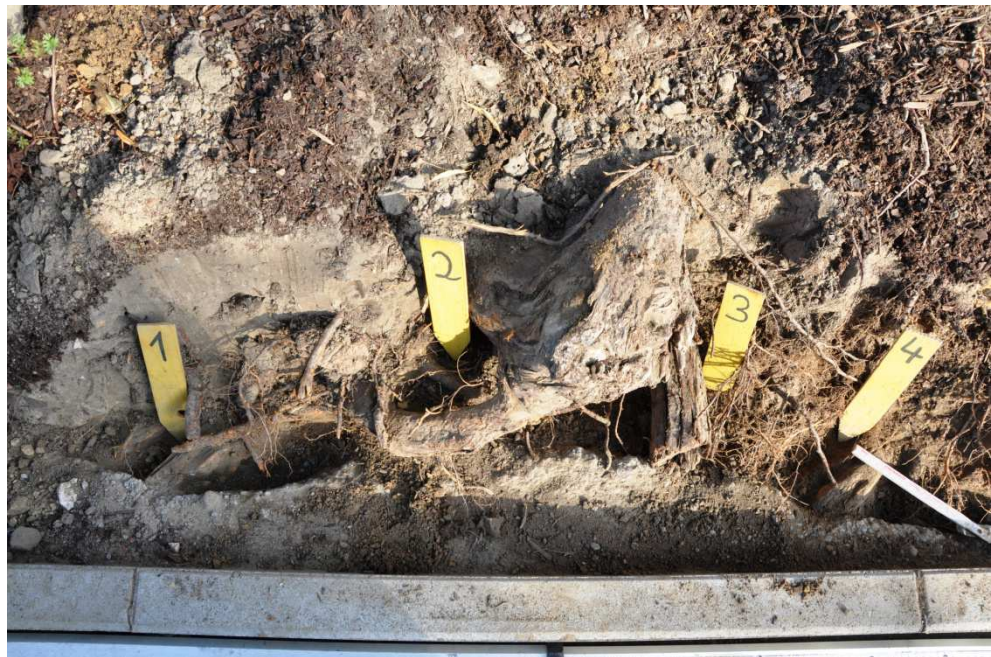
1 - 4

Wurzel-  
verletzungen

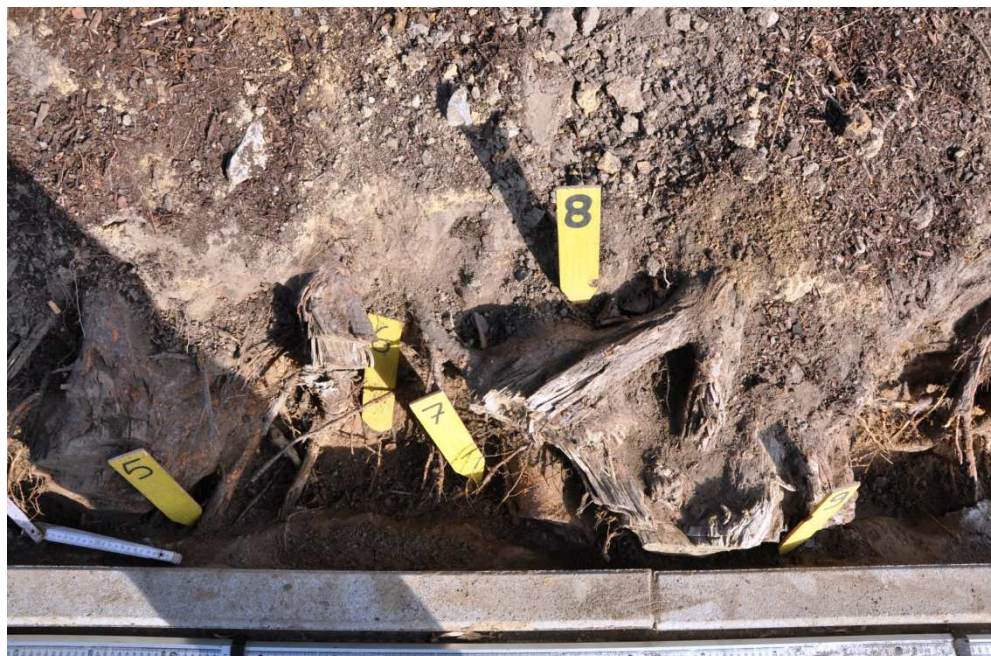
5 - 8

Wurzel-  
verletzungen

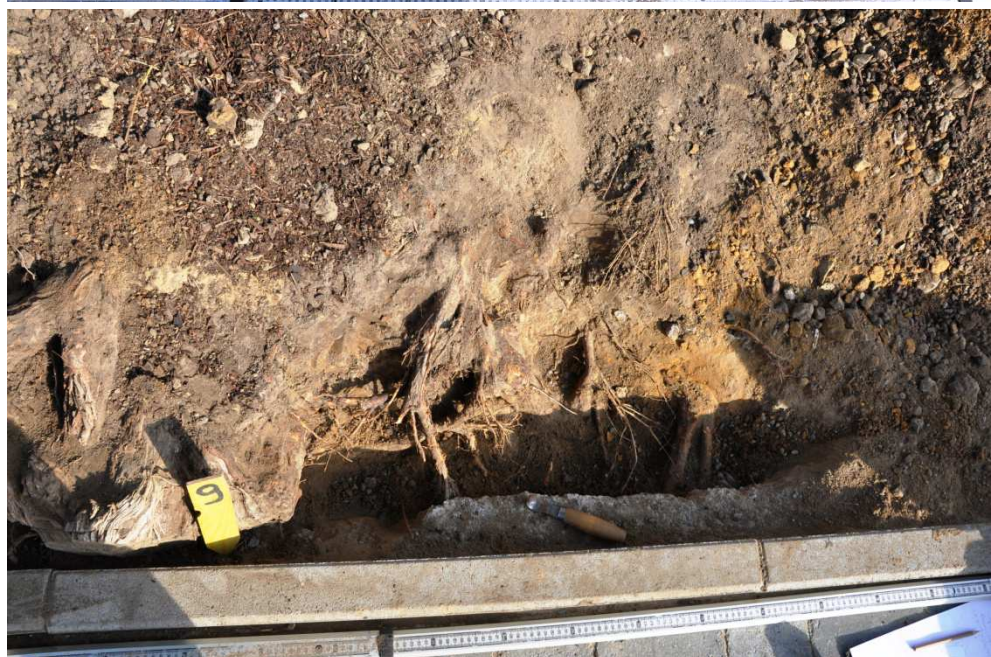
9 - 12

Wurzel-  
verletzungen

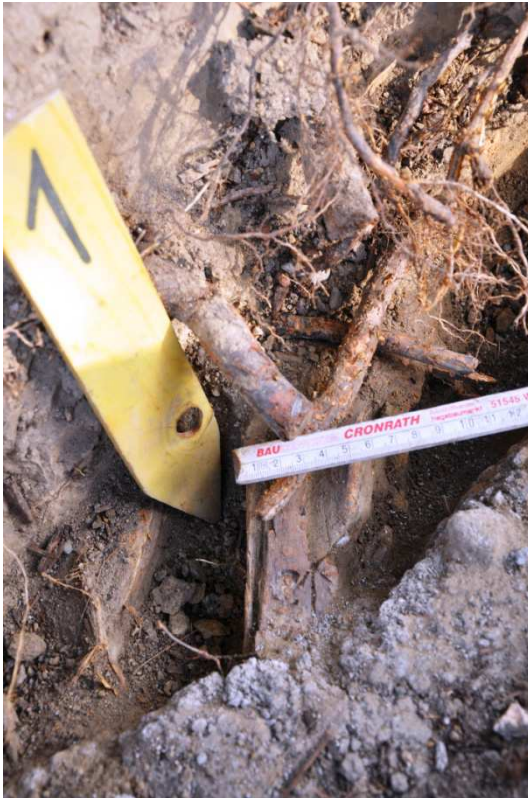
Wurzel 1:  
ca. 8 cm Durchmesser, beschädigte  
Wurzel, in Rückenstütze einbetoniert,  
ca. 20 cm lange Rindenschäden an der  
verletzten Wurzel

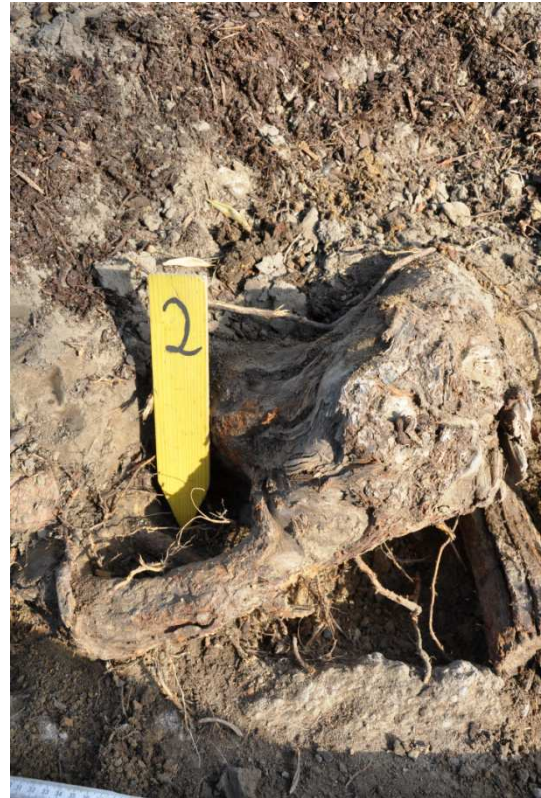
Wurzel 2:  
ca. 20 cm Durchmesser, zahlreiche, ausgeprägte  
Rindenschäden und Risse im Holz

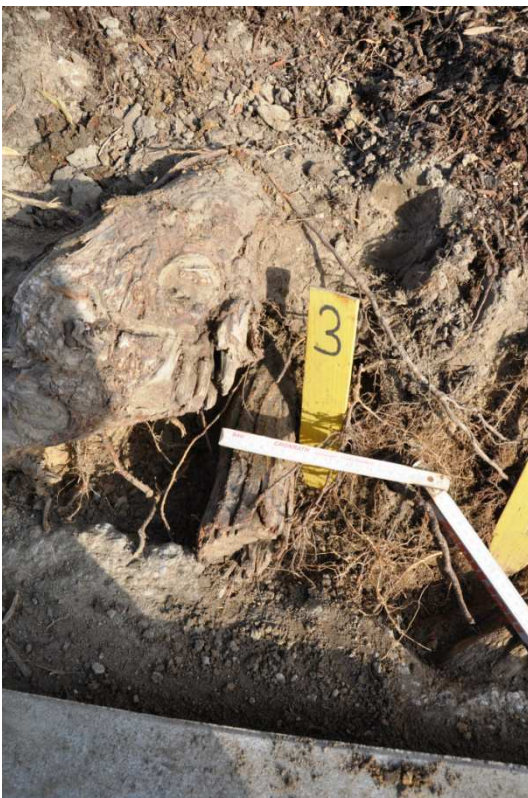
Wurzel 3:  
ca. 8 cm Durchmesser, abgelöste, abgerissene  
Rinde auf 20 cm Länge

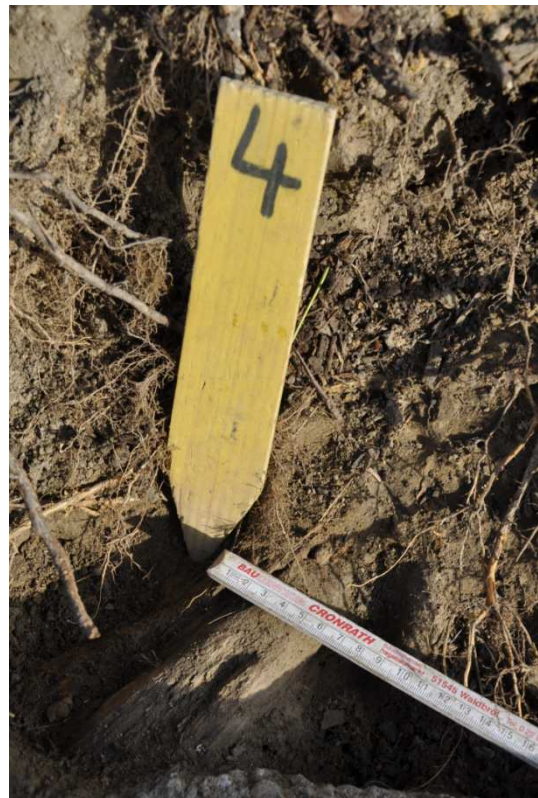
Wurzel 4:  
ca. 8 cm Durchmesser, Rindenschäden,  
einbetoniert

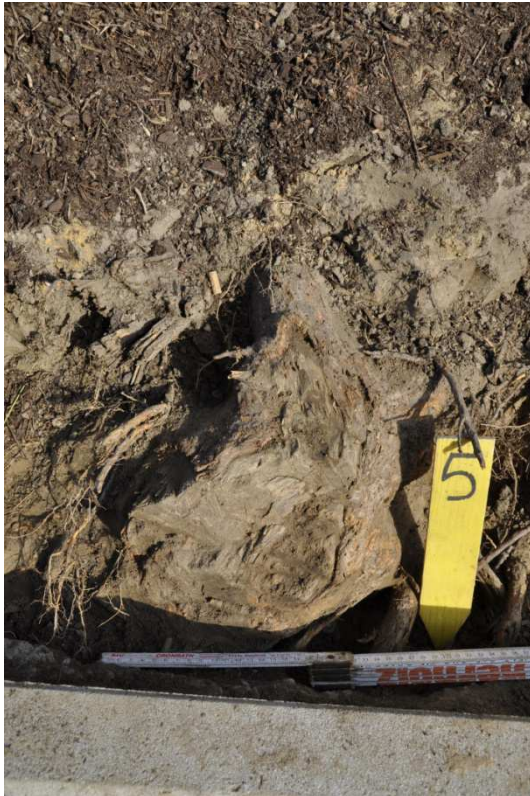
Wurzel 5:  
ca. 20 cm Durchmesser, massive  
Rindenschäden, abgesplittertes Holz

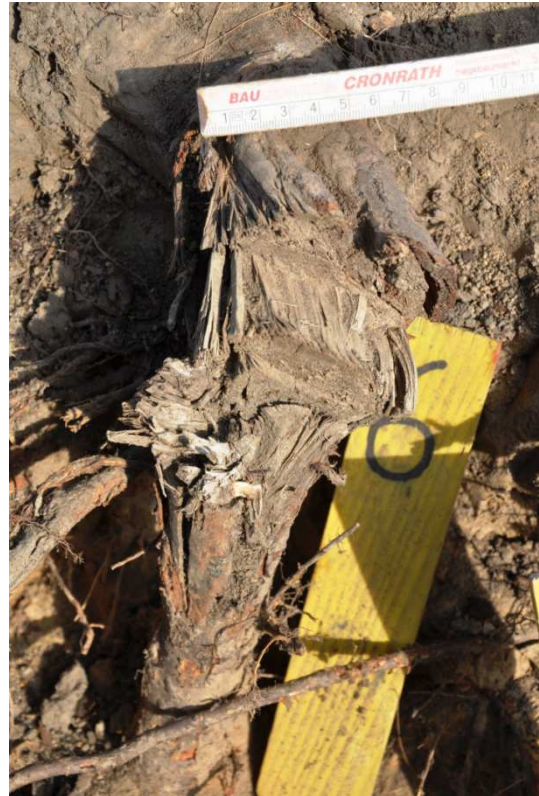
Wurzel 6:  
ca. 6 cm Durchmesser, abgebrochen, abgesplittert,  
abgekniggt

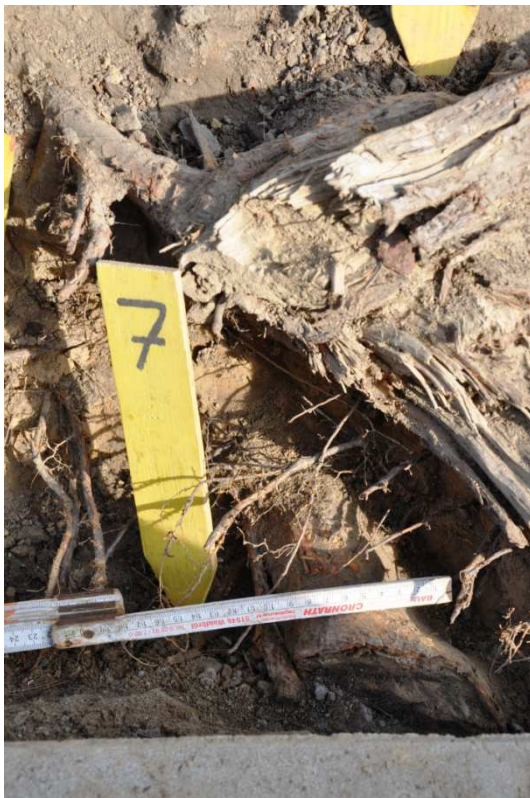
Wurzel 7:  
ca. 9 cm Durchmesser, abgesplittertes Holz,  
gelöste Borke

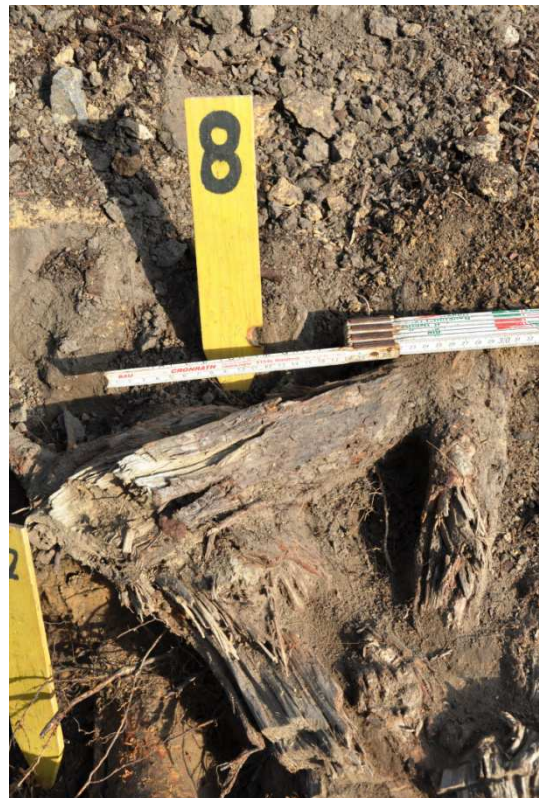
Wurzel 8:  
2 x ca. 7 cm Durchmesser, abgebrochen,  
abgesplittert, stark im Holzteil eingerissen

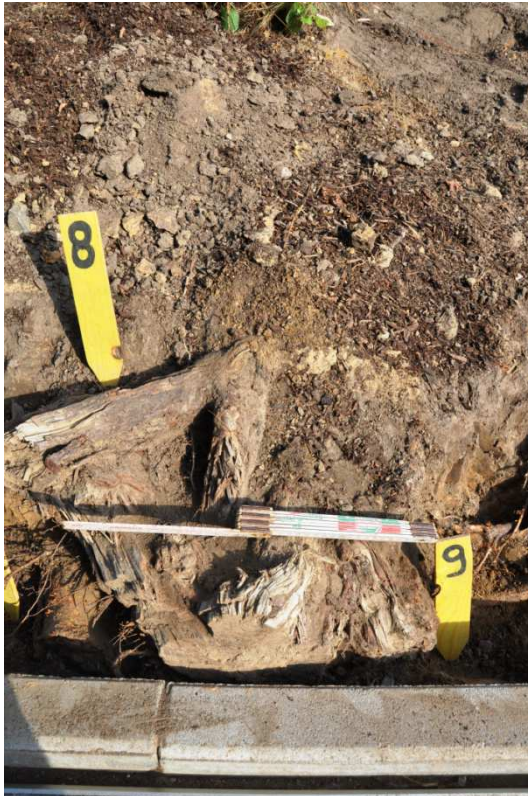
Wurzel 9:  
ca. 20 und 12 cm Durchmesser, mächtige  
Starkwurzel mit massiven Rindenschäden +  
abgesplittertem Holz

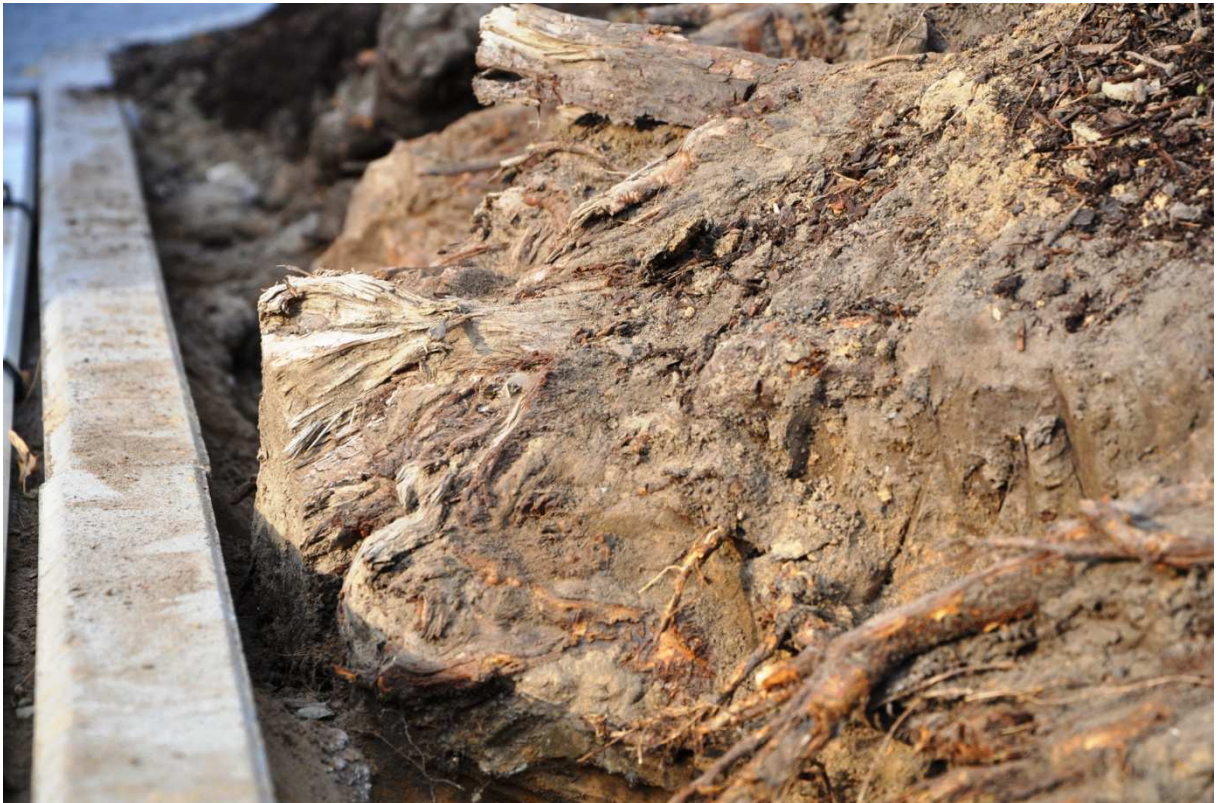
Wurzel 9 (Detailaufnahme):  
abgesplitterte Holz- und Rindenbereiche der Starkwurzel

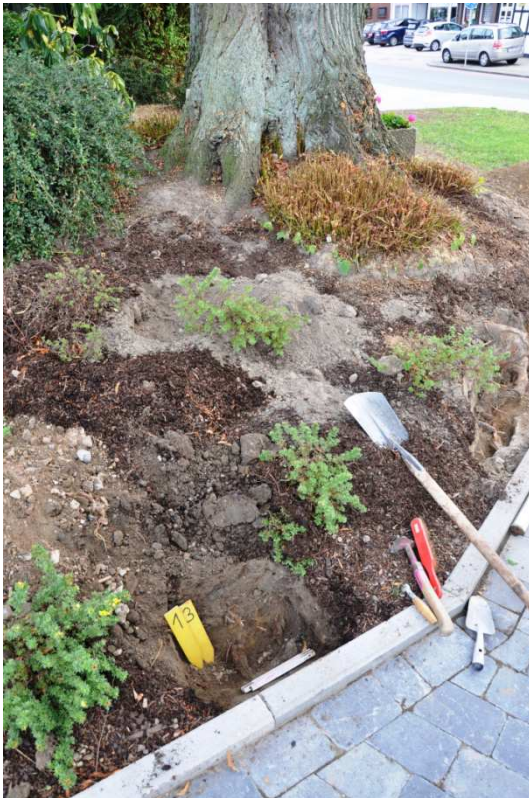
Wurzel 13:  
auch in knapp 1,90 m Entfernung zum Stamm  
sind noch beschädigte Grob- und Starkwurzeln  
gefunden worden

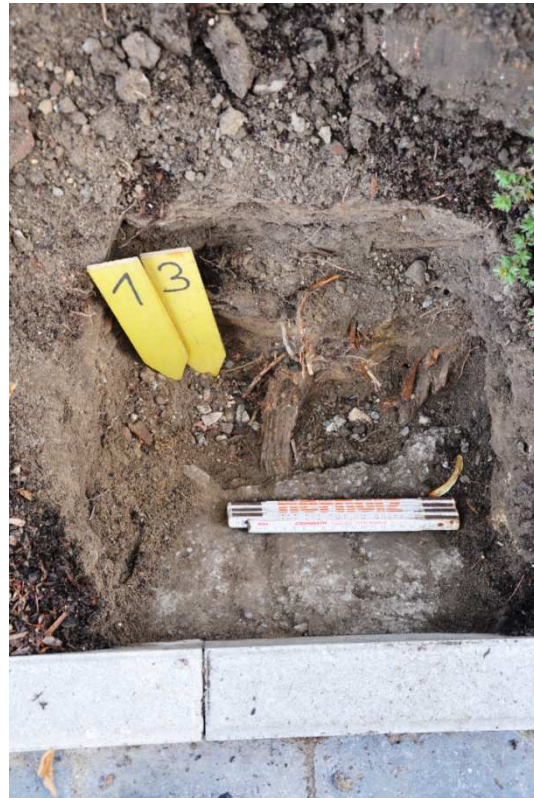
Wurzel 13 (im Detail):  
ca. 4 + 6 cm Durchmesser, abgebrochen,  
abgesplittert, abgerissen, einbetoniert

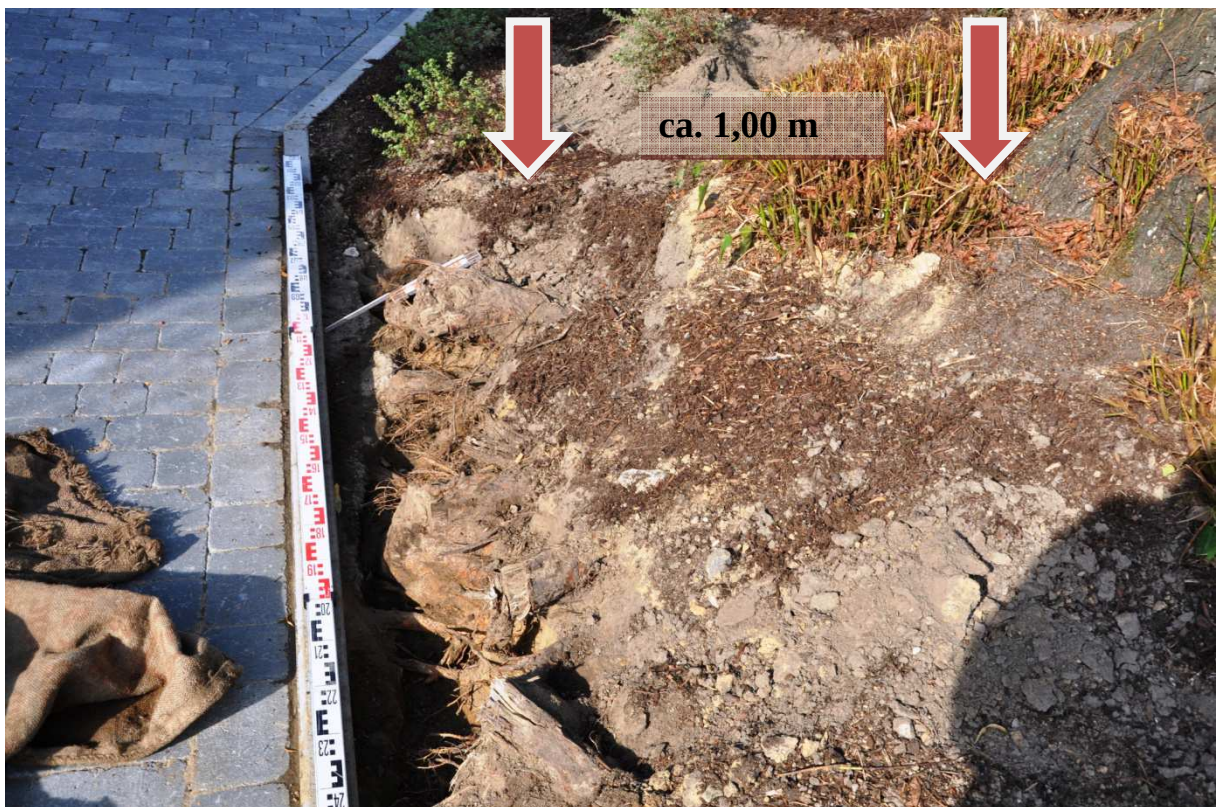
Gesamtaufnahme des Wurzelschadens mit den zahlreichen beschädigten Wurzeln und dem geringen Abstand von ca. 1,00 m zum Lindenbaum (Pfeile)

An der Linde ist ein Wurzelschaden in Höhe von ca. 50 – 60 % Wurzelverlust entstanden.

Im Allgemeinen gilt ein Wurzelverlust von etwa 40 % als Totalschaden, so dass an der Linde ein deutlicher Wurzelverlust sowie eine entsprechender Totalschaden festgestellt worden ist.

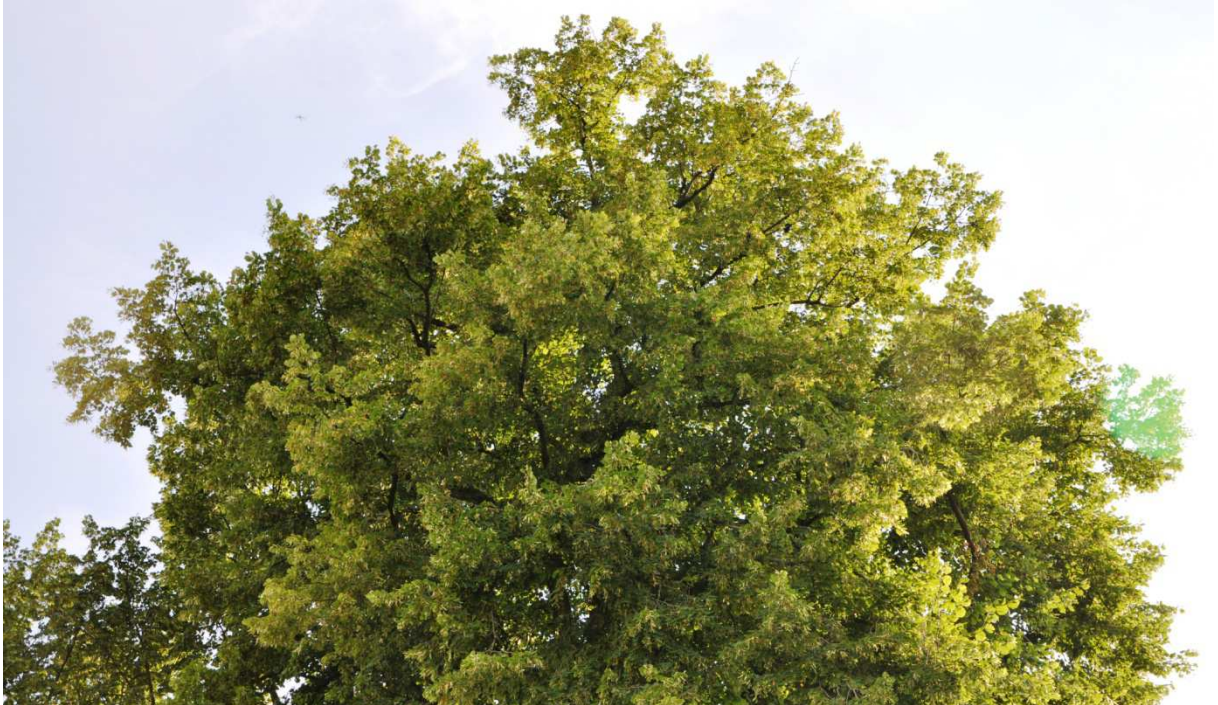
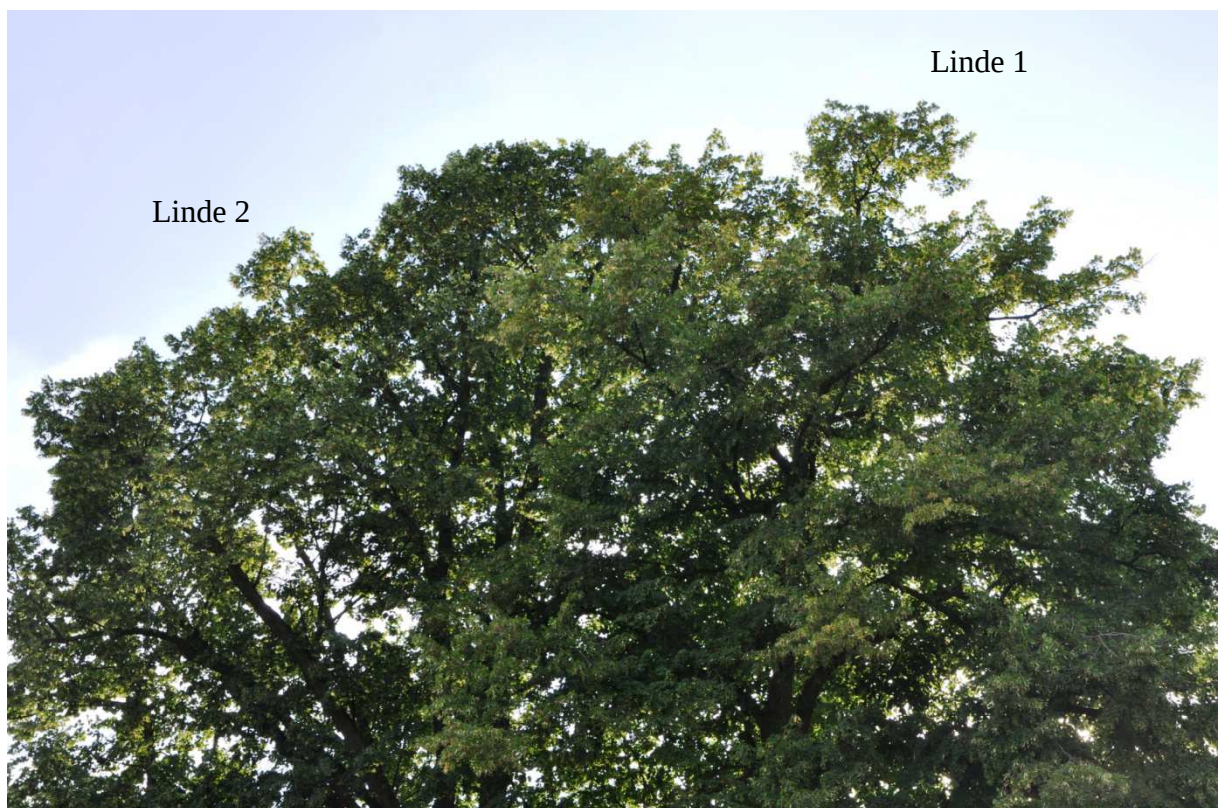
Zum einen kann die Vitalität der Linde, insgesamt betrachtet, als positiv beschrieben werden. Jedoch sind in den Kronenspitzen ein leicht aufgehelltes Blattgrün und eine schütterere Belaubung sowie eine leichte Bildung von Totholz zu erkennen.

Auch im Vergleich zur Linde 2 wirkt die Krone der Linde 1 etwas lichter und weniger geschlossen. Es ist zu vermuten, dass die Unterschiede im Vitalitätsbild und in der Belaubungsfarbe die ersten Auswirkungen durch die Baumaßnahme darstellen könnten.

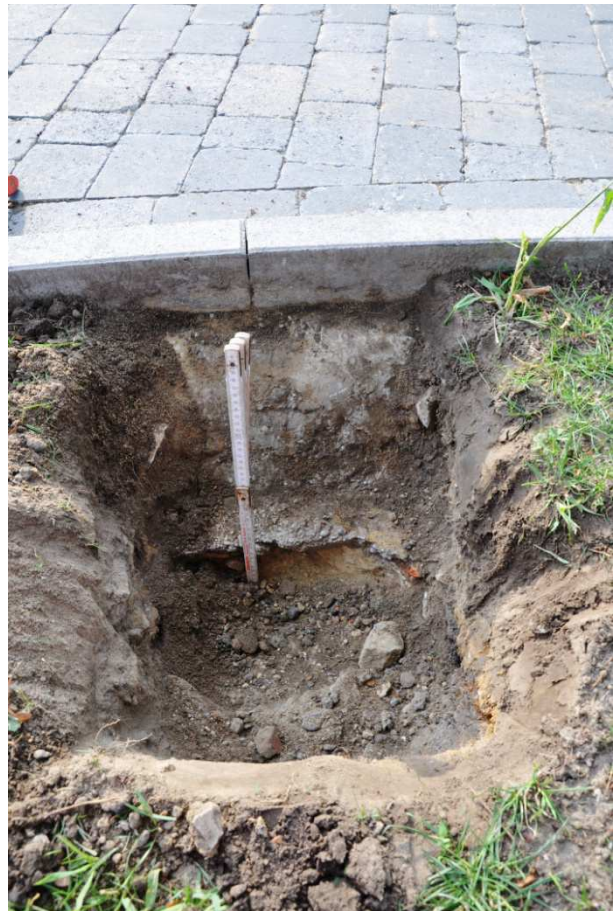
Mit einer Probeschachtung direkt am Bordstein konnte die Tiefe der Rückenstütze mit ca. 35 cm festgestellt werden.

Darunter befindet sich noch eine Tragschicht, so dass von einer Ausschachtungstiefe von etwa 50 cm ausgegangen werden kann.

Die Breite der Rückenstütze variiert zwischen 10 – 20 cm.

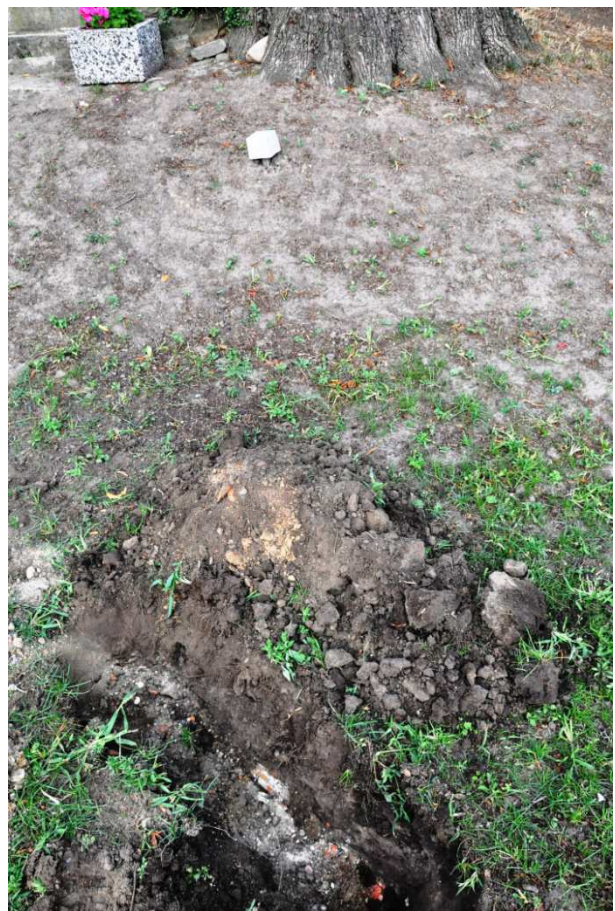
An Linde 2 konnten keine wesentlichen Wurzelschäden gefunden werden.

Der Baum scheint wenig bis gar nicht durch die Baumaßnahme geschädigt worden zu sein.
