# Stadt Georgsmarienhütte (Dröper) B-Plan Nr. 296 „Dröper Mitte“ Gebäuderückbau

## Artenschutzrechtliche Gebäudekontrolle

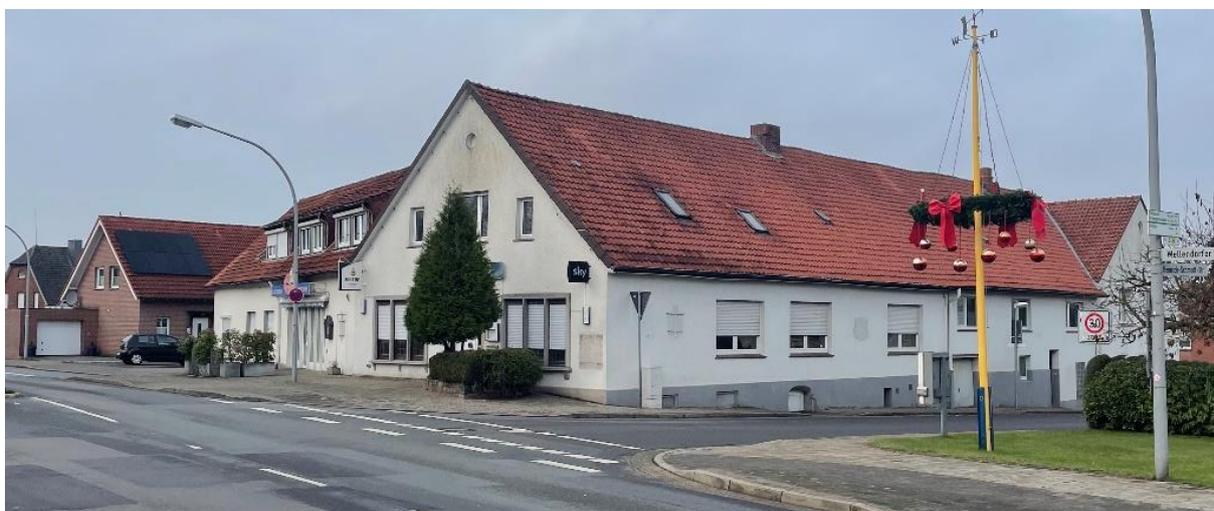
Abb. 1: Ehemalige Gaststätte „Heuer“

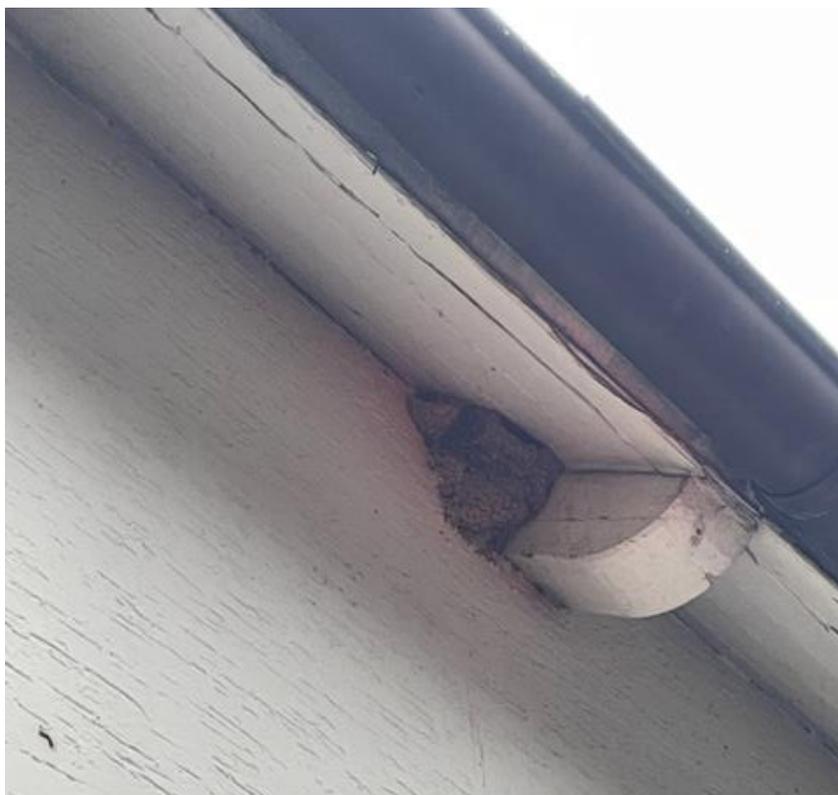
Im Bereich der Bäckerei, unterhalb des Dachüberstandes in Richtung Süden („Wellendorfer Straße“) wurde ein Mehlschwalbennest entdeckt (s. Abbildung 2). Unterhalb des Nestes lag Kot, welcher auf eine Nutzung in der letzten Brutsaison hindeutete. Die Suche nach weiteren Vogelbrutstätten verlief negativ.

Abb. 2: Mehlschwalbennest unter Dachüberstand

Um das Eintreten der Verbotstatbestände nach § 44 (1) Nr. 3 i.V.m. § 44 (5) BNatSchG mit hinreichender Sicherheit auszuschließen, müssen folgende CEF-Maßnahmen umgesetzt werden:

Für das Entfernen des Mehlschwalbennest sind vorgezogen mindestens zwei künstliche Nisthilfen an geeigneter Stelle fachkundig anzubringen:

- an Außenwänden von Gebäuden, unter Dach- oder Fassadenvorsprüngen mit der Gewährleistung eines freien Anflugs
- in ausreichender Entfernung zum Maßnahmenstandort (potenzielle Stör- und Gefahrenquelle)
- möglichst in der Nähe einer bestehenden Kolonie
