## Baumuntersuchungsbericht

Eingehende Untersuchung des Stammfußes einer Winterlinde, die unmittelbar neben dem Grundstück Glückaufstraße 179 in Georgsmarienhütte steht und bei Baumaßnahmen massive Wurzelschäden erlitten hat.

Untersuchung durchgeführt am 05. September 2013

06. September 2013

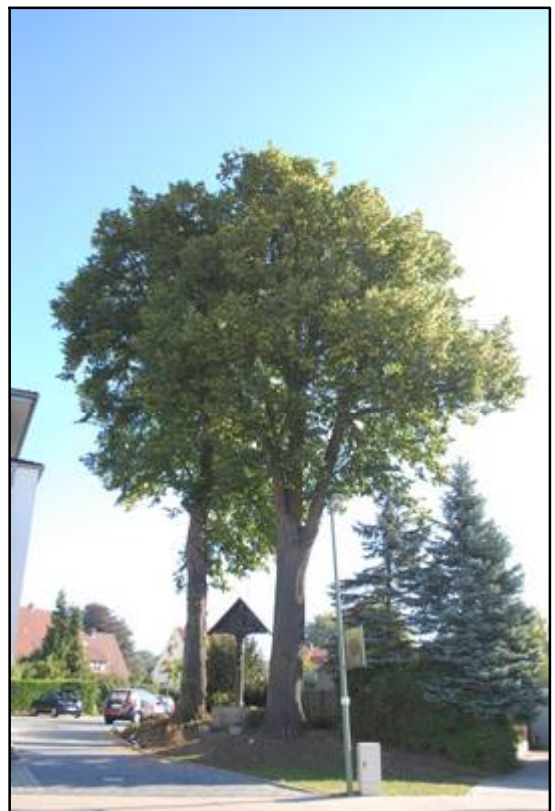
Entlang des Stammfußes der nördlicheren der beiden Linde ist es im Zuge der Bau-  
maßnahmen in einem Abstand zum Stammfuß von 1,30 bis 1,50 Metern zu massiven  
Wurzelkappungen ehemals oberflächennah abstreifender Wurzelstempel, Stark-, Grob-  
und Feinwurzeln gekommen.

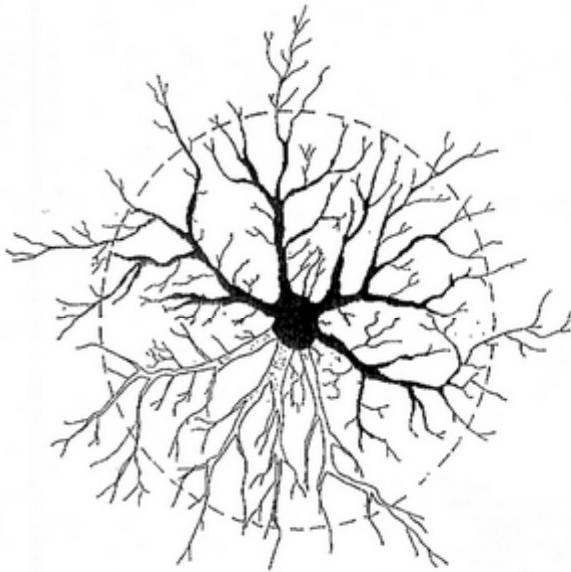
**Figure 15.** If 33% or more of the root system is decayed or missing, the tree should be considered hazardous.

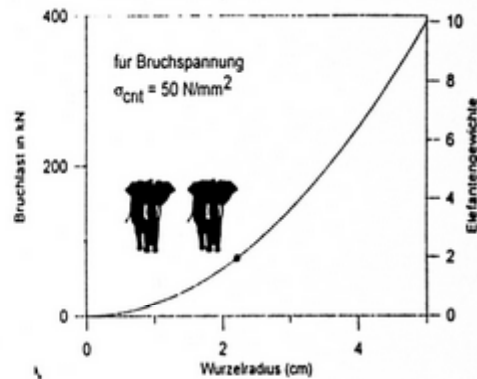
Abb.2: Die Bruchlast in Abhängigkeit vom Wurzelradius

In Abb. 2 sind einige solche Bruchlasten in üblichen Maßeinheiten wie kN (Kilonewton) aber zur Veranschaulichung für den mechanischen Laien auch in Elefantengewichten für verschiedene Wurzelradien aufgetragen.

1 Elefantengewicht = 4t = 39 kN
