# **Gutachten**

**über die Grundstückswertminderung,**

**eines Lindenbaumes,**

**an der Glückaufstraße 176**

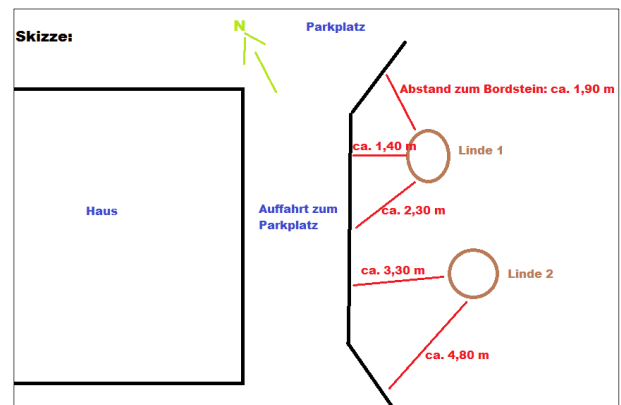
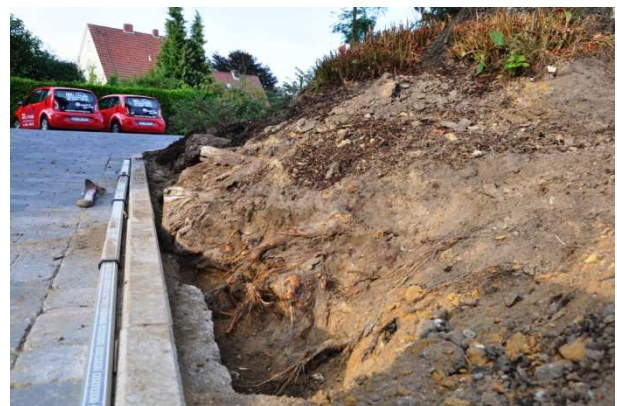
Weiterhin muss eine sogenannte Absplittungs- und Abrisszone abgerechnet werden. Die Wurzeln sind, wahrscheinlich durch den Einsatz von schwerem Geräteeinsatz (z.B. Bagger), abgerissen oder abgequetscht worden. An den beschädigten Wurzeln sind teilweise lange Bruch- und Abrissstellen im Holz- und Rindenbereich zu erkennen.

Aus den oben aufgeführten Gründen reduzieren sich die Abstände der Wurzelbeschädigungen zum Lindenbaum 1 auf etwa 1,00 bis 1,90 m.

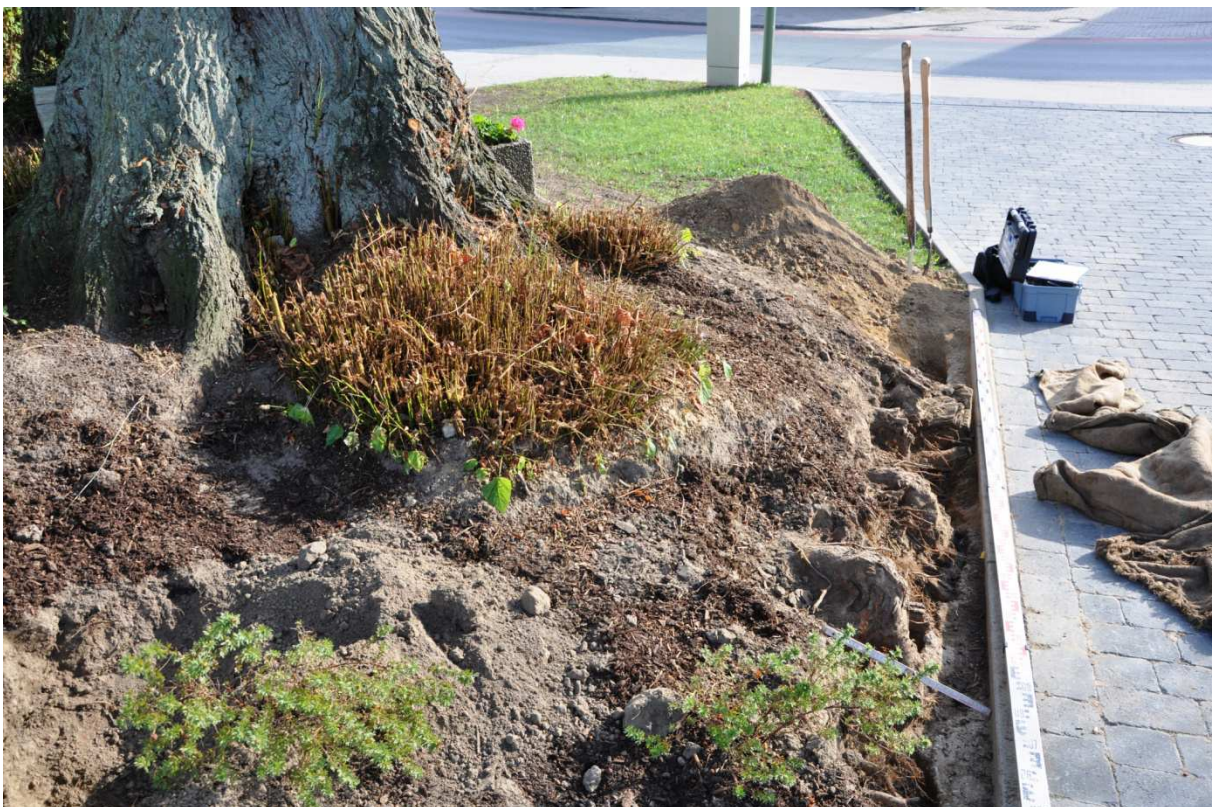
Auf einer Gesamtlänge von 6 bis 8 m ist es an der Linde 1 teilweise zu massiven Wurzelverletzungen gekommen.

Es sind zahlreiche beschädigte Grob- (2 - 5 cm im Durchmesser) und Starkwurzeln (über 5 cm im Durchmesser) bei den Aufgrabungen zu erkennen gewesen.

An drei Starkwurzeln sind Durchmesser von über 20 cm festgestellt worden. Bei den weiteren beschädigten Wurzeln handelt es sich im Wesentlichen um Wurzelgrößen zwischen 5 bis 10 cm im Durchmesser. Zudem sind zahlreiche beschädigte Grobwurzeln mit 2 – 5 cm im Durchmesser gefunden worden. Mit dem Verlust von Stark- und Grobwurzeln sind Unmengen an Fein- und Feinstwurzeln verloren gegangen, die für die Wasser- und Nährstoffaufnahmen zuständig sind.

Hinzu kommt, dass die Wurzeln nicht schneidend durchtrennt worden sind, sondern vermutlich durch den Einsatz eines Baggers abgerissen, abgequetscht und abgebrochen worden sind. Dadurch hat sich der Wurzelschaden erheblich vergrößert.

An einigen beschädigten Wurzeln ist zu erkennen, dass diese in die Rückenstützen mit einbetoniert worden sind.

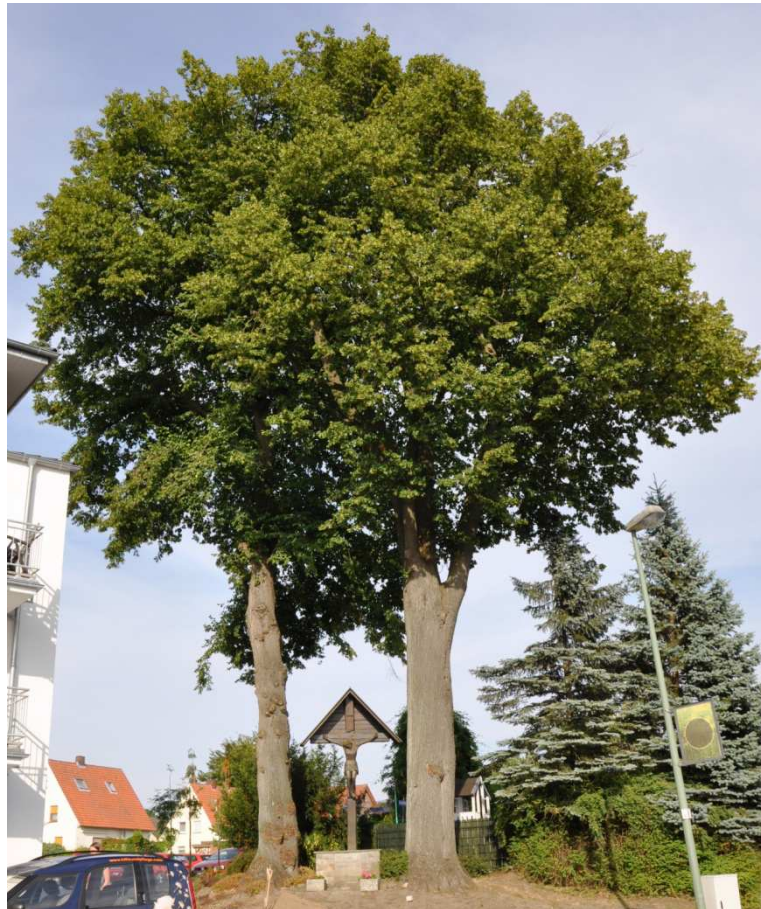
Durch den Totalschaden sind wichtige gestalterische und biologische Funktionen des Baumes für das Straßen- und Stadtbild in Mitleidenschaft gezogen bzw. zerstört worden.

Ebenso geht der historische Wert des Baumes für den Wallfahrtort mit den 2 Linden und der Gedenkstätte verloren.
